Gebäudebestand - Forschungswerkstatt

Innendämmung & Bauteilmonitoring
Simone Reeb

CO2-neutrales Welterbe Speicherstadt Hamburg (0-CO2-WSHH)

Dämmung mit verschiedenen Innenputzsystemen

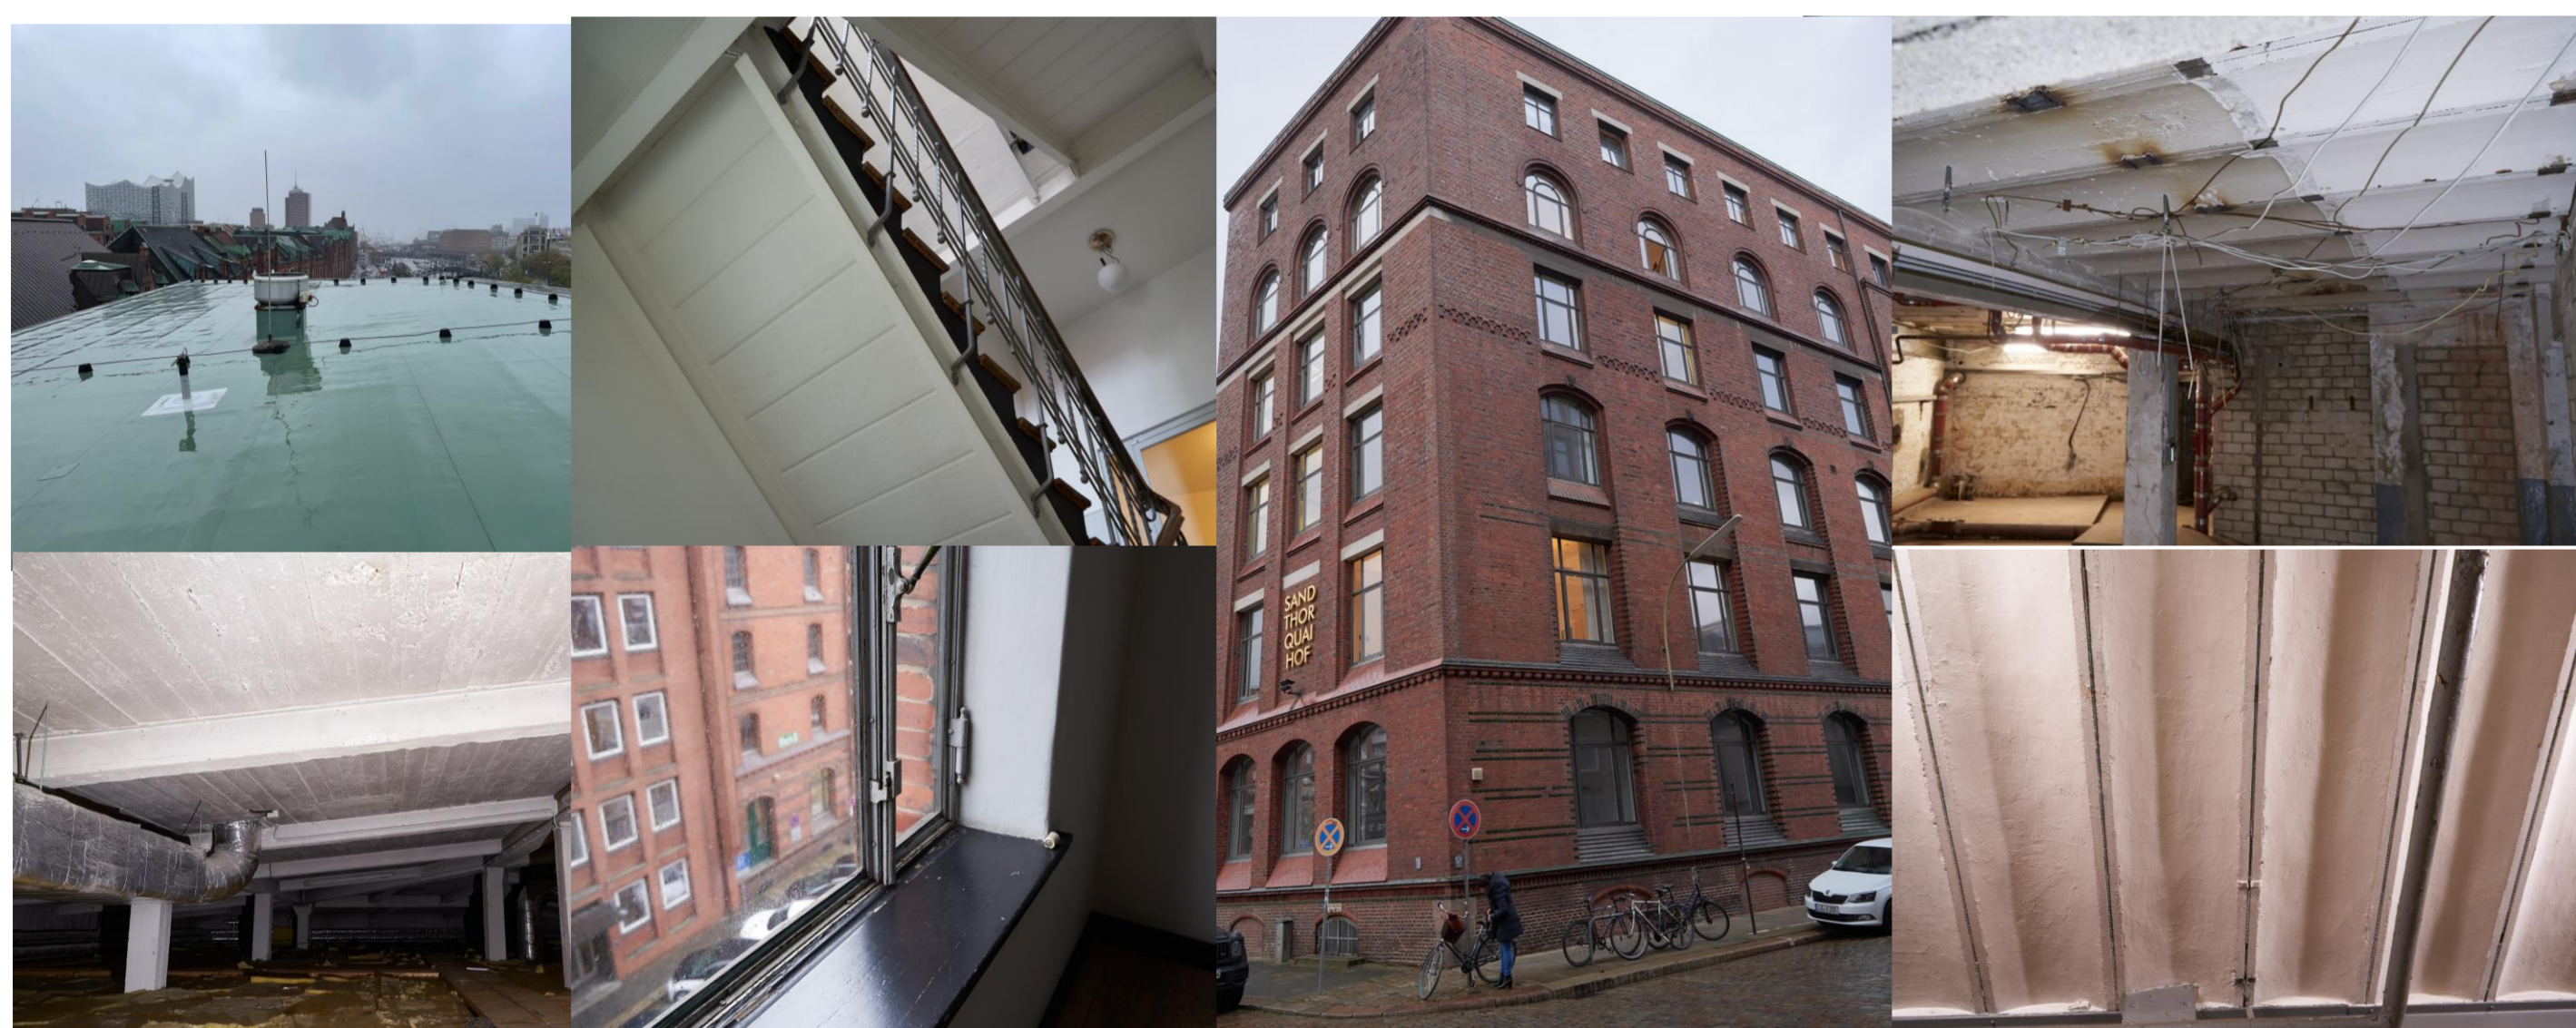
- Gebäude im Zweiten Weltkrieg nur teilweise zerstört
Kellergeschosse mit Kappendecke
einschaliges Mauerwerk i. d. R. aus Vollziegel
Stärke MW in Erdgeschoss = 60 cm + 2 cm
abgehängte Decken

Untersuchungsfragen im Kontext Bauteilmonitoring:

- Funktionsweise und Leistungsmerkmale der Dämmung
Analyse des Einflusses der nicht gedämmten Außenwand im über der abgehängten Decke versus darunterliegender Wand mit Innendämmung - Wärmebrückenwirkung
